漏水調査を行っています

漏水修理へご協力をお願いします!

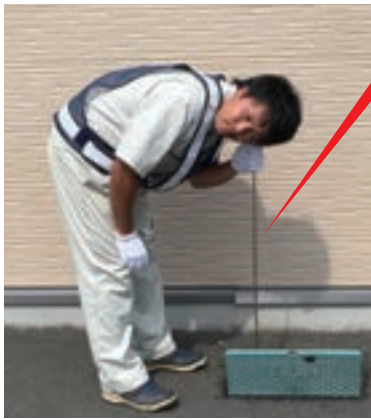
(※1) 音聴棒

聴診器のように当てた場所に響く音を金属の棒を通して大きく聴くことができます。

各家庭にある水道メーター付近で音聴棒(※1)により漏水音の有無を確認し、道路に埋設している配水管や家庭へ引き込んでいる給水管からの漏水の有無を調べています。

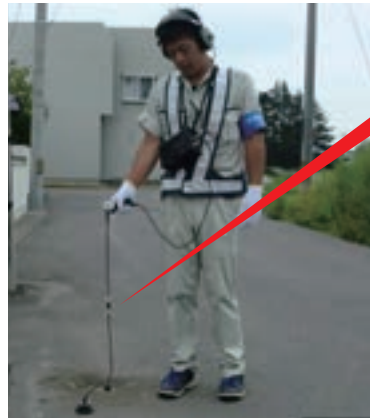
(※2) 漏水探知機

当てた場所に響く微かな音をマイクのように大きくし、ヘッドホンを使って聴くことができます。

また、道路に埋設されている配水管は漏水探知機(※2)により路面上から漏水音の有無を確認、夜間も調査をします。

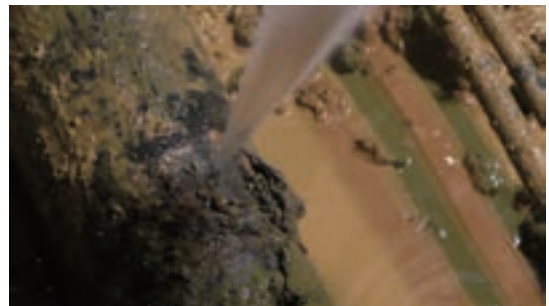
写真①管から水が吹き出る様子

管の中は水圧が大きく、写真①のように少しの亀裂でも勢よく水が噴き出します。この水圧により土壌が押し上げられ写真②③のように地面が盛り上がり水もあふれ出すことがあります。このような状況を発見した場合には、上下水道部までご連絡をお願いします。発見した漏水箇所は緊急で断水して修理をしますので、その際には断水へのご協力をお願いします。
